德宏州凤祥纸业有限公司整改方案

德宏州凤祥纸业有限公司整改报告

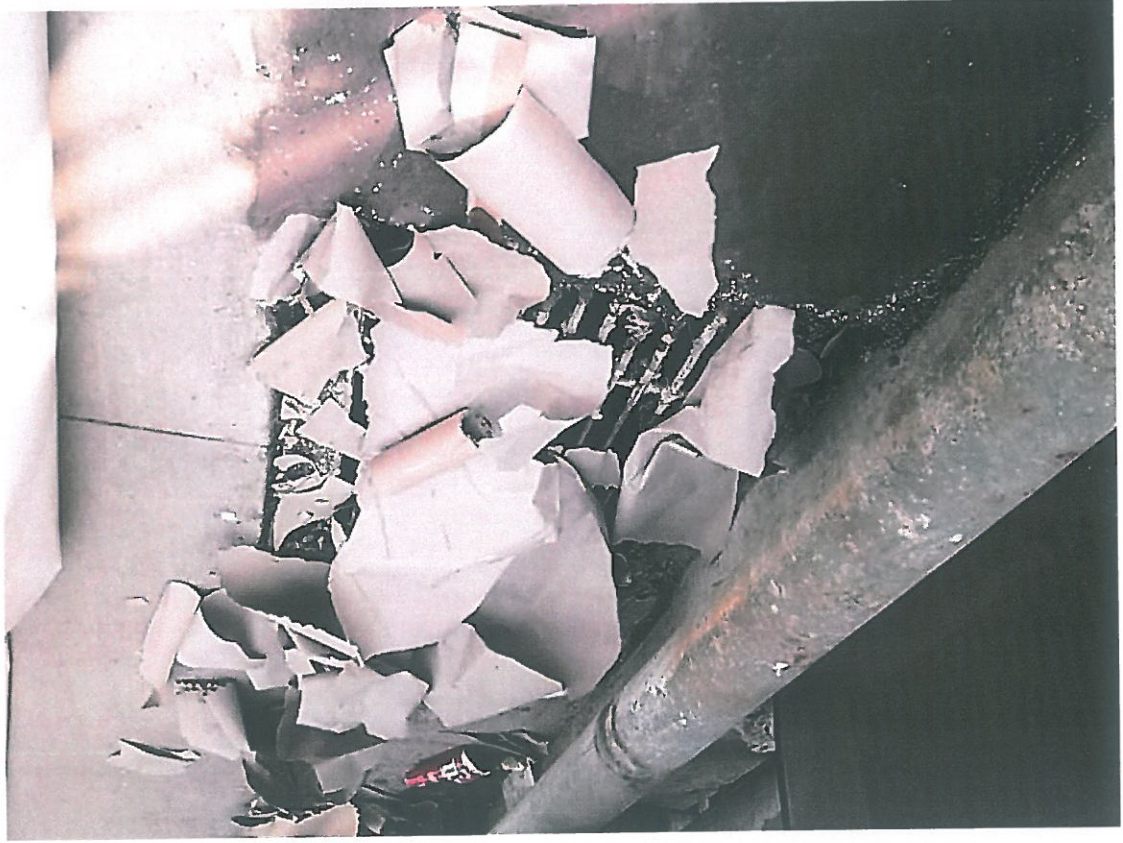
1 雨水管道漏纸削整改和雨水沟修建

雨沟建设中

关于雨水管道 cod 略高问题，由于雨水井口里井坑深于里面的雨水管口，造成有一个凹槽形成沉淀，里面始终有水，若长时间没有雨水冲刷并且上方不时会有碎纸屑掉落进入，就会在里面慢慢腐烂变质。所以我们，着手在雨水井盖上方盖上网子防止碎纸板掉落其中并且把井坑填平管口并时常关注让里面没有水淤积，防止造成发酵腐烂现象。

在之前提出的方案中，在 2019 年 7 月 8 号已经完成修建 50cm 宽 70cm 深的雨水沟拦截引流料场上方的雨水，并且收集雨水转移到空池或者污水处理站都没有问题，雨污分流问题已经解决。
